## Bantuan Pengukuran Kekuatan Struktur Rumah Bantuan Pasca Tsunami di Meuraxa, Banda Aceh

### Abstrak

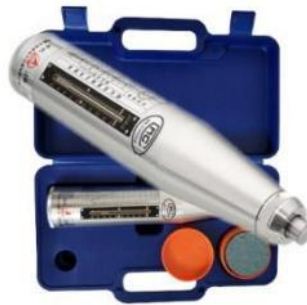
Gambar 2. Alat Hammert Test

Alat yang dipakai untuk mengukur kekuatan struktur beton rumah adalah Hammer Test seperti gambar di bawah ini
